コンクリート造建造物の保存と修復：未来につなぐ人類の技 19

コンクリート造建造物の保存と修復

東京文化財研究所 保存科学研究センター 近代文化遺産研究室 [編]

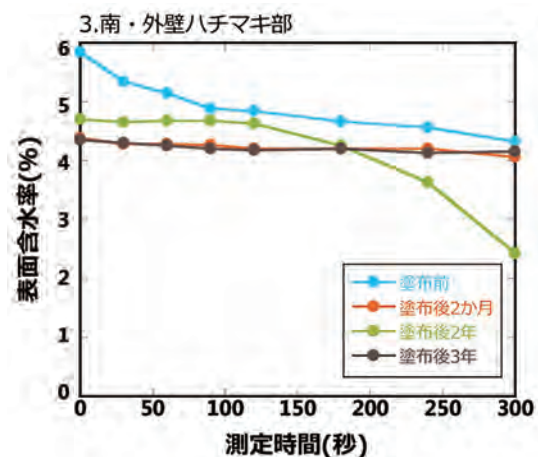
図 23 表面含水率の推移⁹

一方、図 23 に塗布後時間が経過した状態での表面含水率の推移を示す。いずれも 3～5 箇所の平均値を示している⁹。いずれの測定面においても塗布前よりも表面含水率の値が小さく、塗布後 3 年においても一定の撥水効果が認められる。特に、東面および西面の外壁ハチマキ部では表面含水率の値が小さく、さらに測定開始時から測定終了後までの表面含水率の変化率が大きく、高い撥水性を保持している。一方、南面外壁ハチマキ部においては、ある一定の撥水効果が認められるが、塗布後 2 か月から他の測定箇所ほどの撥水効果が顕著ではなかった。これはごく表層部においてシラン層が消失しているためである。

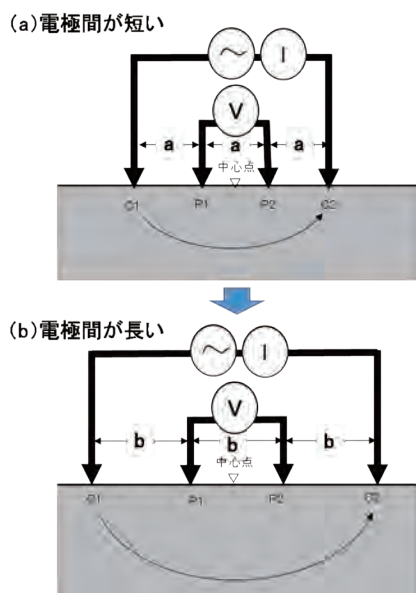
図 24 4プローブ法⁹

そこで、4 プローブ法（WENNER 法などと呼ばれる）を適用することとした。この方法は、図 23 に示すように等間隔に並んだ 4 つの電極を測定対象面に押し当て、

測定対象に流した交流電流と電位差電極間の電位差の測定値から求める方法である。4 プローブ法は測定方法が簡便なため、多くの研究がなされており、実務においても広く使用されている。また、測定電流が浸透した深さまでの比抵抗が得られるため、図 24 に示すように中心点 O に対して、電極間距離を長くすることで深さ方向の

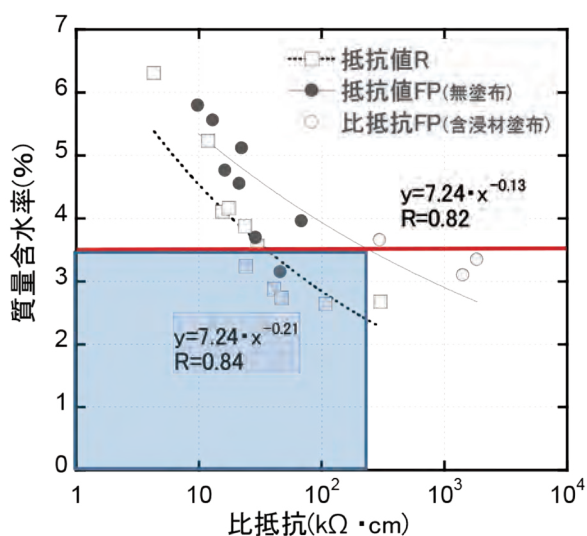
図 25 比抵抗と質量含水率の関係⁹

室内実験および曝露試験結果から得られた比抵抗と質量含水率の関係を図 25 に示す。図中には既往の研究¹⁰によって比抵抗 P の値も示している。これによると両者には相関性が見られることから、ここでは比抵抗 P と比抵抗 FP の機種の違いにより近似式を求めた。含浸材による影響で抵抗が大きくなる傾向が本実験でも見られており、表層部の含浸材の消失の影響を受けずに被りコンクリートの含水率を評価することができる。以上の検討結果より、西美本館の外壁ハチマキ部において全方位で比抵抗の測定調査を行った。同時に本館屋内 1 階における柱においても同様な調査を行った。測定は、3 か所その結果を図 26 に示す。屋内柱の比抵抗が最も高い値を示している。西美本館屋内は常に温度 21℃、相対湿

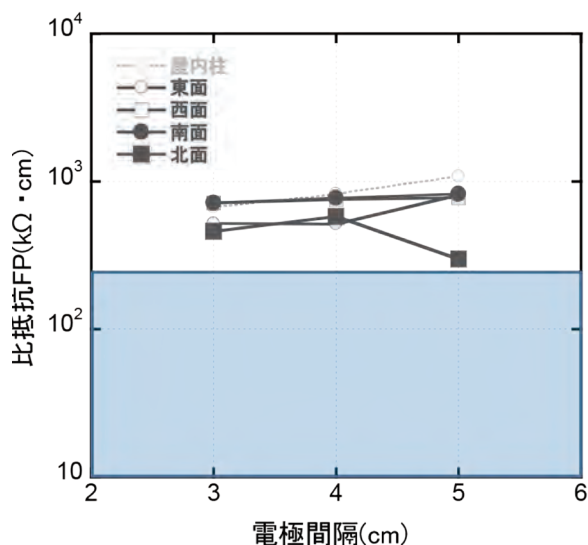
図 26 国立西洋美術館本館における比抵抗測定結果⁹

度 51% の環境下であり屋内柱のコンクリート内部の含水率も低い値で安定していることが推測され、そのため比抵抗値も高い値を示したものと考えられる。これまでの調査において含浸材の水分浸透抑制効果が明確に検証できなかった南面においてはいずれの電極間隔においても外壁ハチマキ部の中では最も高い値を示しており、被り部分のコンクリートにおいては含水率が低いことが推定された。図 25 の比抵抗と質量含水率の関係から図 26 における比抵抗の数値を見ると、いずれの部位も鉄筋腐食が進行しにくいとされている質量含水率 3.5% 以下¹¹ となる比抵抗以上の値となっていると評価でき、これらのことから外壁ハチマキ部のいずれの面においても含浸材塗布による水分浸透抑制効果が得られていることが確認できる。

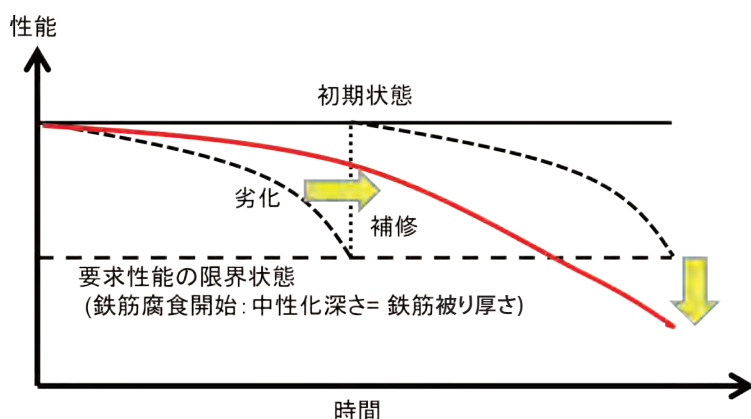
図 27 劣化進行抑制を志向した補修概念

「補修」とは、その性能をもとの状態にまで戻すことと定義される。しかし、本館改修で適用した方法は「元に戻す」のではなく、現在の状況を維持、もしくは劣化の進行速度を大幅に低減することを志向したものである（図 27）。この考え方によって外観変化を生じさせない修復方法の選択肢を拡大できると考える。本試みが今後の鉄筋コンクリート造の材料的な保存手法の一つとして位置づけられることを期待する。

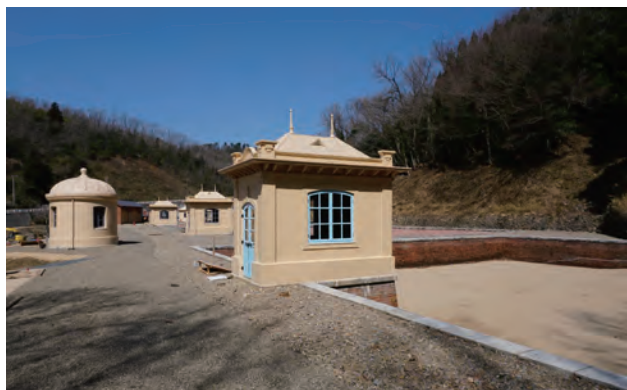
竣工時に同じ条件で建設されたのは1号から4号制水井上屋であるが、経年により劣化の状態には差があった。2号が最も劣化が進んだ状態であった（写真2）。また大正7年の水害の際には1号は流されて転倒した姿が古写真で確認できる。そしてそれを建て起こしてもとの位置に戻したことが痕跡（鉄骨の変形や補強の追加ラス等）で確認できる。

写真1 旧美敷水源地下水道施設 濾過池（右）の端部に建つ制水井上屋（矩形平面）の5号（中央）から奥に4号3号が見える。左には接合井上屋（円形平面）の修理後の姿

それぞれの上屋は多かれ少なかれ、鉄骨やメタルラスが腐食膨張し、モルタルやコンクリートの浮きや剥落を生じていたが、健全部は十分な強度を保っていることが確認できたことから、破損部の補修を行い、防錆および防水対策を行うことで今後の維持管理を容易にし、上屋を構成する部材断面を本来の性能に回復することを目的とした。

修理の工法は、現行の鉄筋コンクリート造の改修で通常に行われている断面修復工法を採用した。破損部の補修についてまず壁の浮きの大小や変形の有無を確認し、壁を除去する部位を決定し、部分的に除去した後、鋼材の腐食状況を目視確認したうえで、更なる除去範囲を慎重に見直ししながら作業を進めることとした。

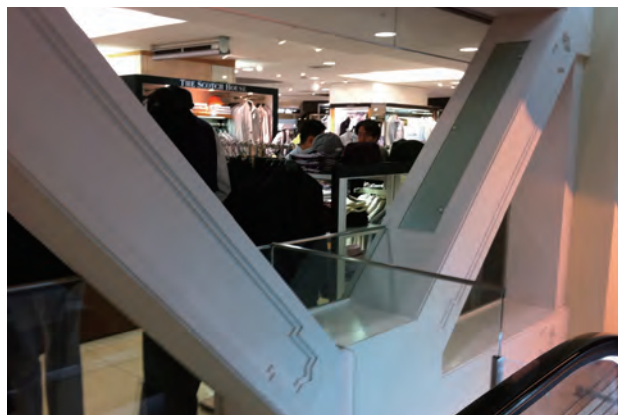
写真7 高島屋東京店 意匠的に工夫したブレース補強

高島屋東京店（東京都中央区 重要文化財）の補強は、既存の鉄筋コンクリート壁がせん断破壊する前にブレースが降伏する極低降伏点鋼ブレースを用いるなどして、

補強箇所を減らしたものである。露出する鉄骨ブレースについては、モールディングを施したカバーを付けるなどの意匠的な工夫を施している（写真7）。

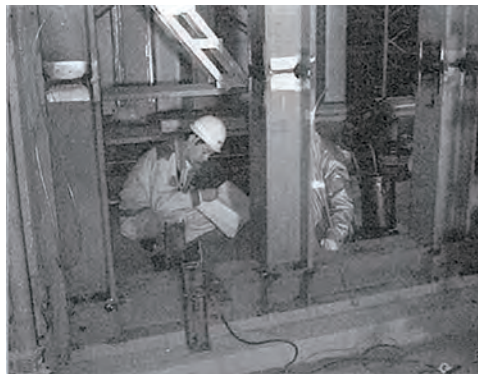
写真 9 縦格子型ブレース施工写真（『早稲田大学大隈記念講堂保存再生工事報告書』（早稲田大学、平成 20 年（2008）3 月）P.209 から転載）

早稲田大学大隈記念講堂（東京都新宿区 重要文化財）（写真8）の補強は、鉄骨ブレース、鉄筋コンクリート耐震壁を併用した補強方法であるが、意匠的に重要な地下一階の小講堂の柱間については、特殊な縦格子型鉄骨フレームを作成し補強に用いた。設置には躯体にアンカーを打ち込まず、樹脂で接着させる接着工法が用いられている（図2、写真9）。

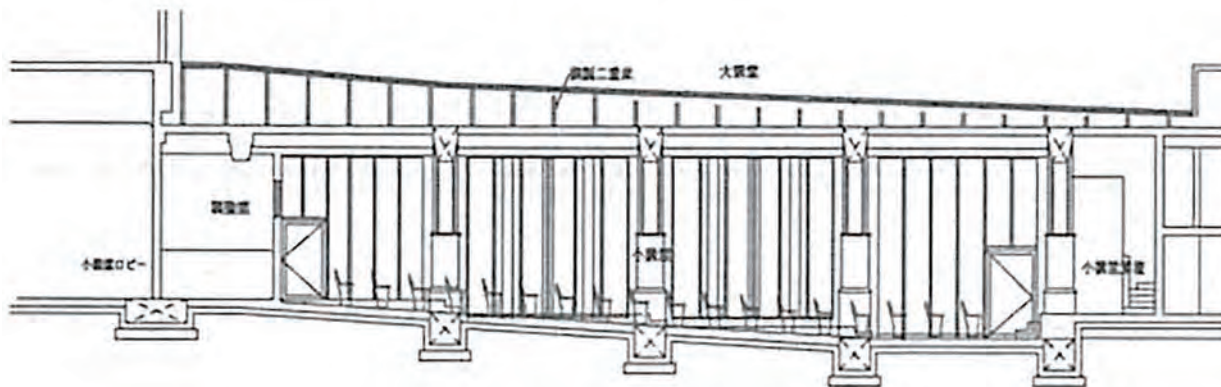
図 2 小講堂柱間縦格子型ブレース補強図（『早稲田大学大隈記念講堂保存再生工事報告書』（早稲田大学、平成 20 年（2008）3 月）p.116 から転載）

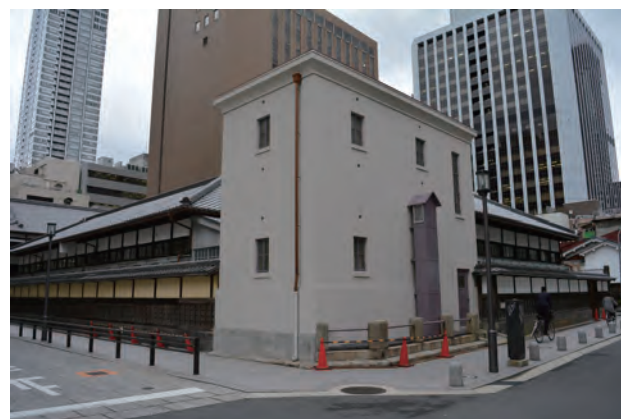
写真11 愛珠幼稚園園舎附倉庫

愛珠幼稚園園舎附倉庫（大阪府大阪市）（写真 11）は、昭和 2 年（1927）に作られた倉庫で、躯体に施工不良が多く、注入や再アルカリ化など実施したが所定の強度を期待することが難しいと判断され、現状変更許可を得た上で内部に新たにコンクリート壁および屋根を打ち増し、床スラブは鉄筋ごと新規に打ち替えた（図 3）。

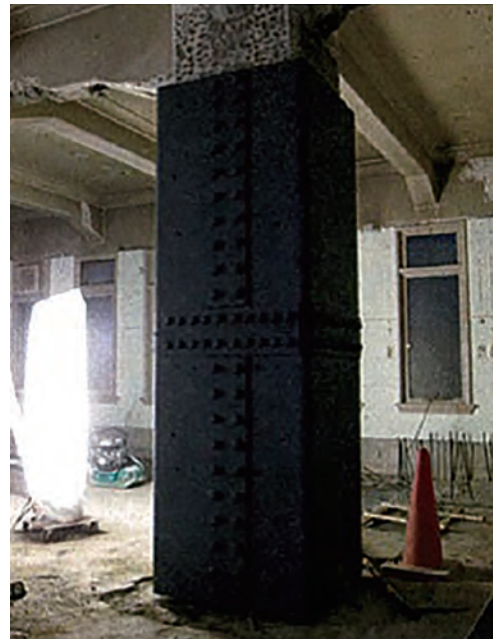
写真 25 一階柱鋼板巻き建て補強（『東京大学大講堂（安田講堂）改修工事報告書』（東京大学 平成 28 年（2016）3 月）より転載）

防止のため一部耐震スリット設置が行われた（図6）。一階一部柱には鋼板巻き建てが行われた（写真25）。講堂廻り廊下には鉄骨パネル壁の設置が行われた（写真26、27）。また、正面ポーチは一旦切り離しエキスパンションジョイントを設置した。

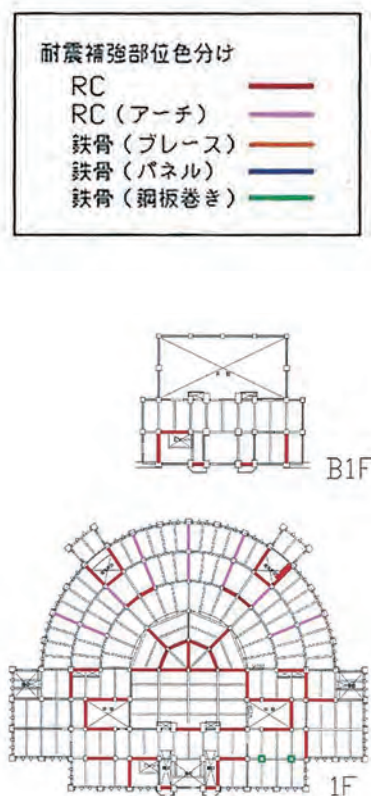
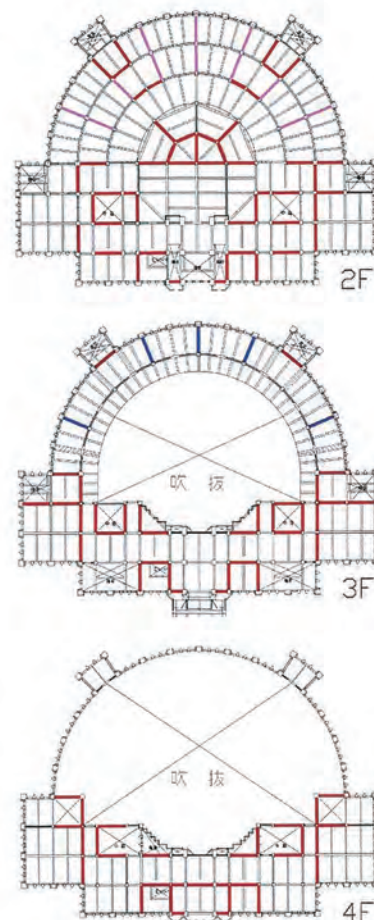
図 5 耐震補強概要平面図（『東京大学大講堂（安田講堂）改修工事報告書』（東京大学 平成 28 年（2016）3 月）より、報告書図版を使い組み合わせを加工）

耐震診断は「既存 R C 造基準」の第 2 次診断法により、半円形の講堂とそれ以外の部分を分けて実施。Is 値の目標は、大学施設として通常より少し高めの 0.7 以上とした。建物は比較的整形だが、柱の主筋量が少なかったり、既存壁も薄く配筋が $9\phi @ 300$ であるなど耐力を期待できない部分が多いなどの課題があった。結果、4 階以外は Is 値 0.7 以上を満足せず、塔屋の下層では 0.3 以下のところもあり、補強が必要となった（図 5）。

改修の方針は、創建時の姿を保持することと、多くの学生や教職員が使用できる場とすることを基本方針とし、耐震性の確保、居住環境の改善、バリアフリー化などを方針とした。耐震補強は、各階に鉄筋コンクリート造耐震壁の増設が行われ（写真 23、24）、極短柱折損の

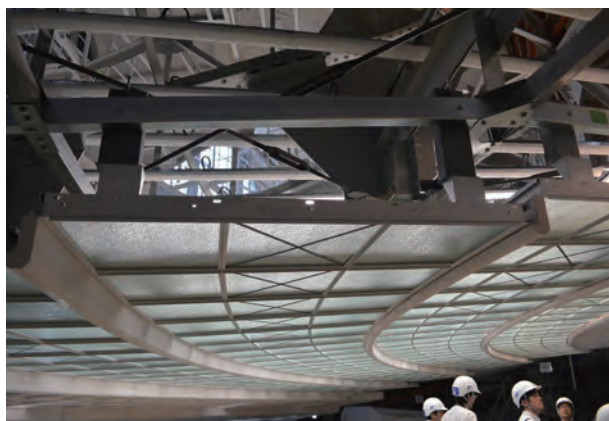
写真 28 新設ガラス繊維補強石膏（G R G）パネル天井

講堂の天井については、既存の天井が鉄骨下地をトラスから吊り下げ、ラス下地にモルタルと漆喰を厚く塗りつけたもので、極めて重量が重く危険であることから（図7）、鉄骨下地から全て撤去して構造を作り替え、意匠を合わせたガラス繊維補強石膏（G R G）パネルに置換することとした（写真28）。他、メイン動線にあたるロビーや廊下については講堂内部と同様に既存を撤去し準構造体として復元作業を行っているが、一部漆喰塗を存置した階段室天井には、フェールセーフとして目立たないようにネットが張られた（写真29）。

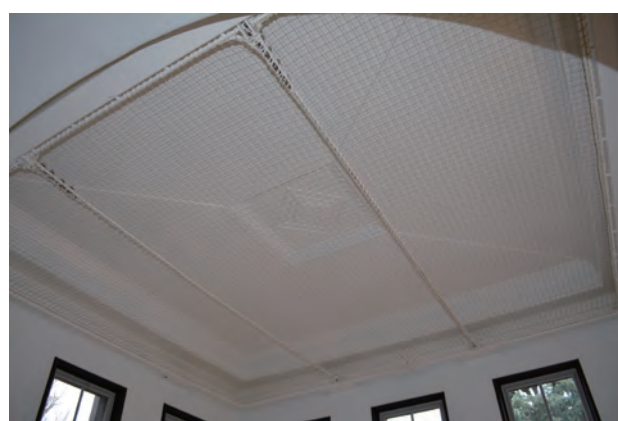
写真 29 階段室漆喰天井落下防止ネット

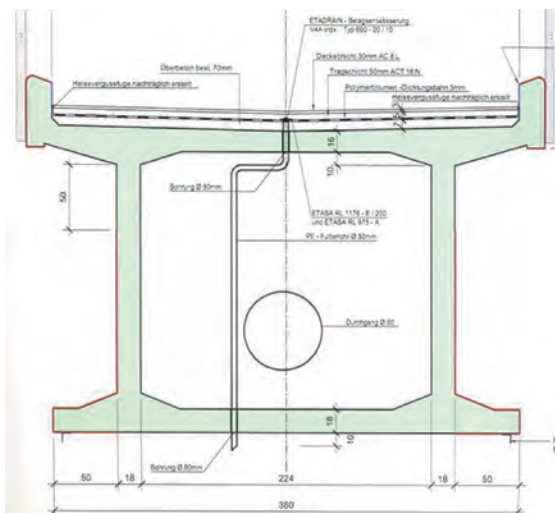
図2 橋面排水柵から排水管を使ってアーチ下面に排水する排水管のレイアウト (画像提供: ローザンヌ工科大学、Prof. Eugen Brühwiler)

橋の排水システムの改善（写真3、4、図2）、床版に防水層を施工すること、舗装の打ち換え、コンクリートの剥離や錆びた鉄筋の補修、さらにコンクリート表面には撥水剤を塗って、約10mm程浸透させ、雨水のコンクリートへの侵入を防止する処置をとった（図3、写真5）。特に、オリジナルの型枠の模様をコンクリートの表面に移す作業に注意を払った。これは最初にコンクリート打

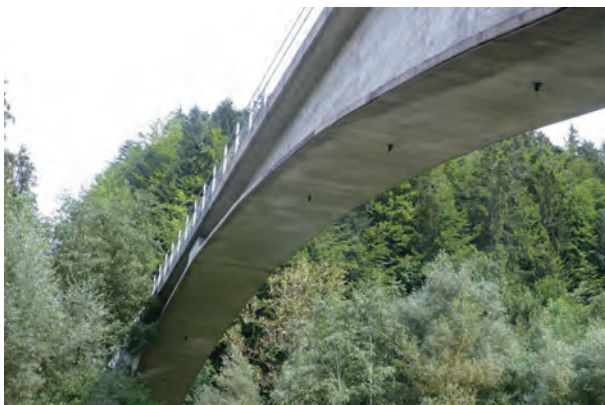
写真4 排水管がアーチリング下面から中央部に3つ配置されている状況

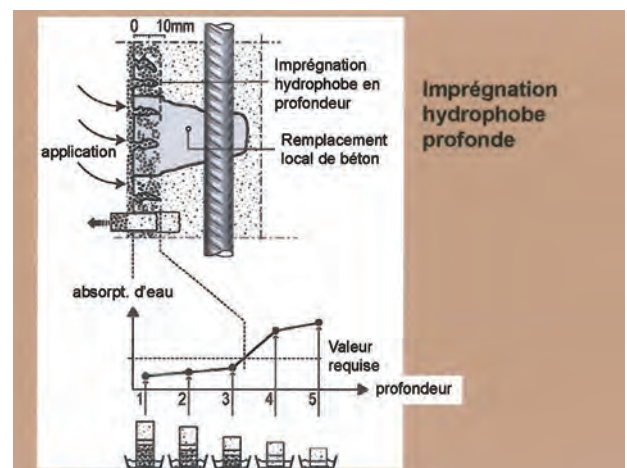
図3 被り25mmのうち10mmは、撥水剤を塗って防水層を施工し、その後、モルタルを吹き付ける。(画像提供: ローザンヌ工科大学、Prof. Eugen Brühwiler)

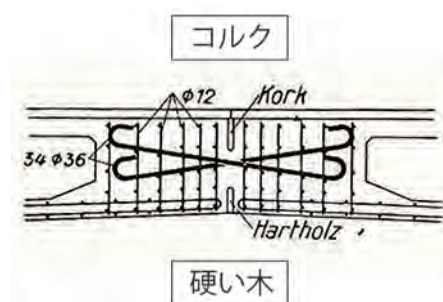
中央ヒンジ部のオリジナルの詳細を図4に示す。上部はコルクを、下部には硬い木を配置しているが、施工後74年経過して、これらの部材が劣化し、コンクリート自体も劣化したため補修を行った。同様に、アーチリング端部の2つのヒンジも補修を行っている。

図4 ヒンジ部のオリジナルの構造 (画像提供: Prof. Eugen Brühwiler)

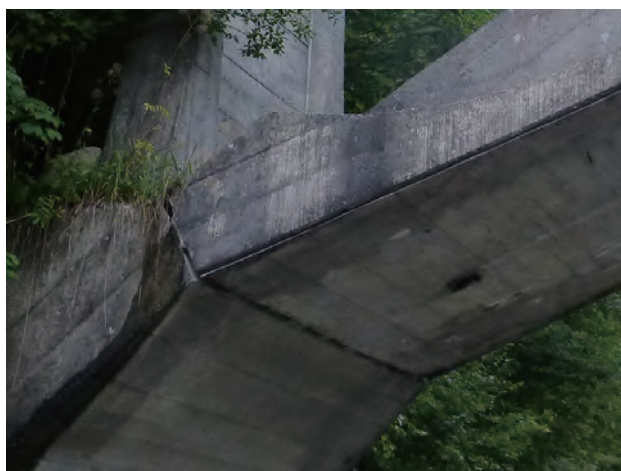
このため、アーチリブの付根では、植物がはびこって、アーチリブが常に水分に触れる状態となり、コンクリートが黒ずんでいる状況であった（写真 8、9、10）。これはコンクリートの劣化を促進するため、定期的に周りの植物を、剪定することが必要だと思う。

写真 10 スプリングのヒンジ部の補修

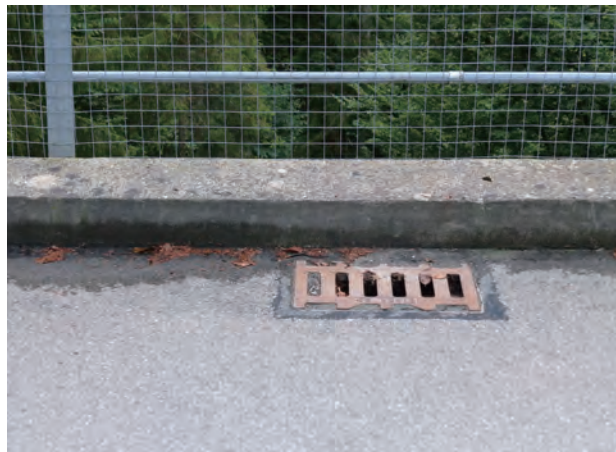
勾配については橋軸方向の勾配が 3% であり、橋軸直角方向に 2% であるため、排水柵は中央の曲線内側中央に一箇所だけ設置されている（写真 13）。シュバントバッハ橋のアーチリング部の排水方法である、壁の下端に三角形の穴を空けて、雨水がアーチリング下方に流れるような工夫をしている（写真 14）。しかし、ロスグラーベン橋の時もそうであったが、植物が橋の近くに迫っており、苔がコンクリートアーチの外側に生えている状態であった（写真 14）。特に自然環境の影響を受ける場合、

写真 13 シュバントバッハ橋の排水柵（曲線内側中央）

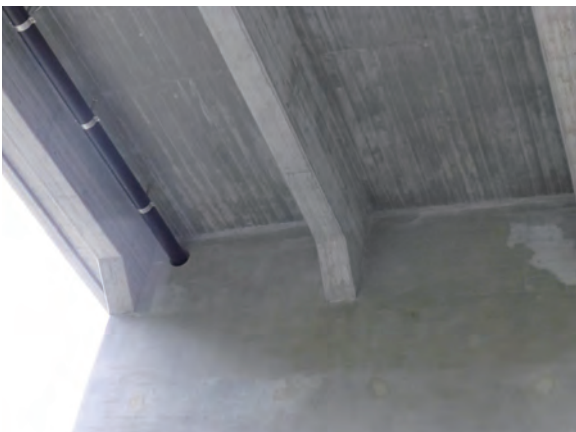
写真 21 排水管の後施行（その 1）

た後、1.6m の間隔を置いて型枠・支保工を並行移動して打設した。マイヤールの橋は、設計の時点で排水の方法について、あまり考えていなかったことが、排水システムの後施行の状態（写真 21、22）からわかる。現在の橋面排水の処理も、壁高欄の一部から排水管を外に出して、床版にたまった雨水を排水する方法が取られている（写真 23）。アーチ端部の 3 ヒンジ部にも雨水が入らないように、シーリングをしている（写真 24）。

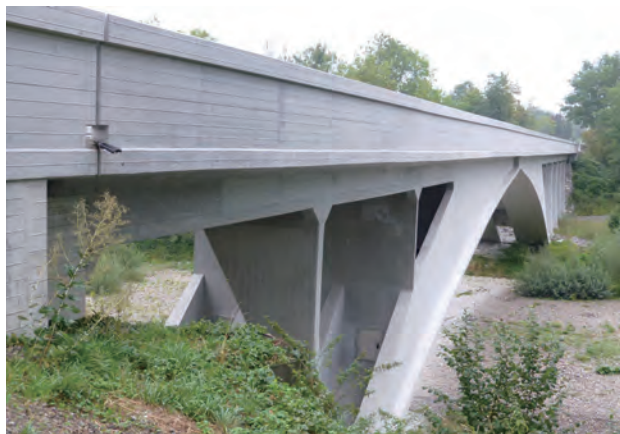
写真 23 排水の処置

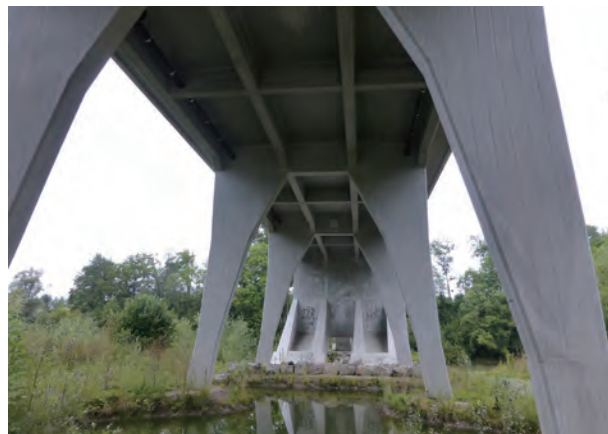
型枠の木目の再生は、予めオリジナルの木目をもとに再生することが述べられている。橋脚（写真 25）や高欄のコンクリート（写真 26）にそれが行われている。しかし、コンクリートの色が、80 年後の色ではなくて、少し白みが強くなっている点が、やや不釣り合いであると感じる。

写真 25 橋脚の木製型枠の再生

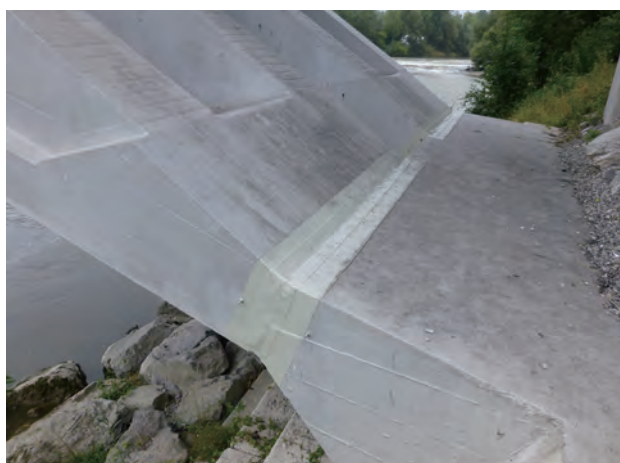
写真 24 3 ヒンジの補修

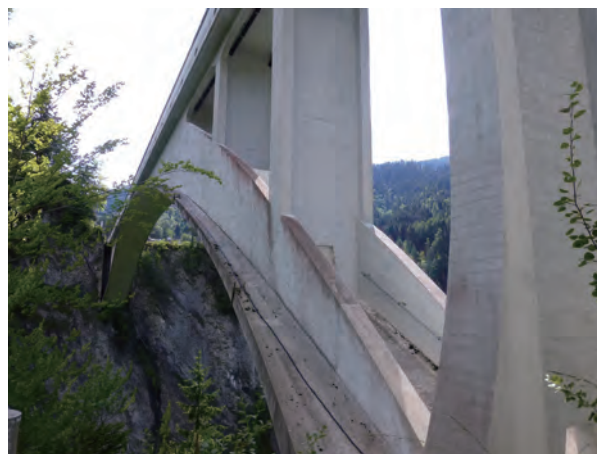
写真37 北側と南側のコンクリート

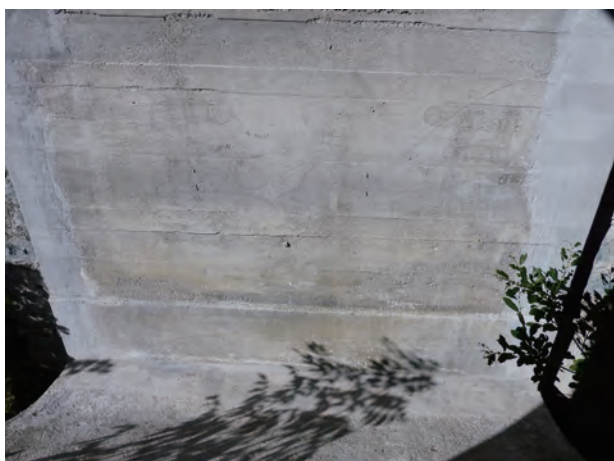
クリートは、高圧水を劣化したコンクリートに吹き付けることによって取り除き、吹付コンクリートを吹くことによって補修したが、補修後のオリジナルのコンクリートはコンクリートの色が白く浮き上がっていることが分かる。補修時の色合わせも大きな課題となっている（写真 46、47、48、49）。

写真 48 補修した後のアーチリング下面

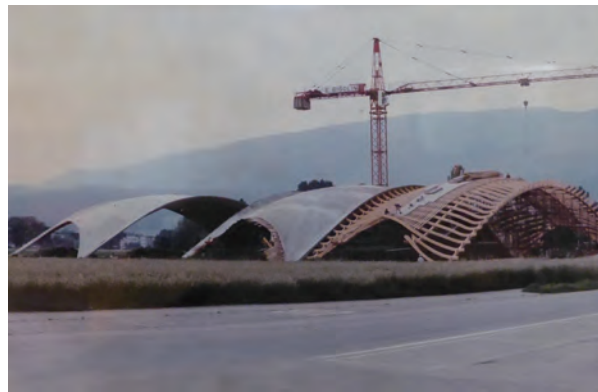
写真 54 施行中のシェルコンクリート（現地の説明パネル撮影）

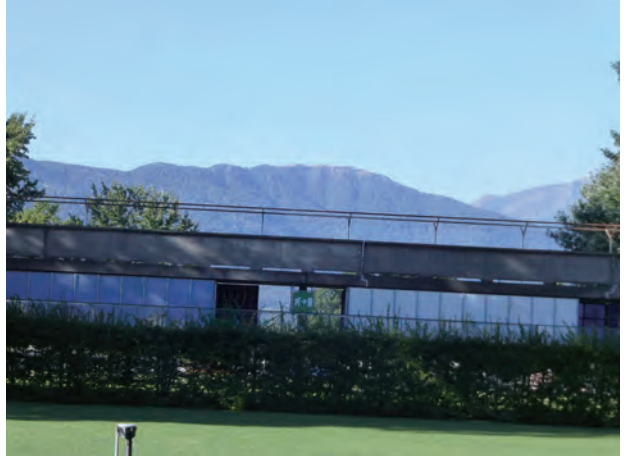
ベリンツォーナの水泳プールに至るコンクリート歩道橋の修復事例を示す。写真60に歩道橋を示す。特に、ここではブリュービラー教授の指示で補修した2つの方法を示す。1つはコンクリート製壁高欄の表面に吹付をすることによって防水層を施工する方法であり、もう一つの錆びた鉄筋を補修し、吹付コンクリートを施工する方法に比べて、コンクリートの色合いが普通であり、違和感を感じさせない（写真61）。これに対して、錆びた鉄筋を補修し、吹付コンクリートを施工する方法で特に注意しなければならない点は、補修した部分の色が、オリジナルの色よりも異なって、より明るく見えることである。予め、色合わせをして、完成後できるだけ違和感

写真60 水泳プールに至るコンクリート製歩道橋

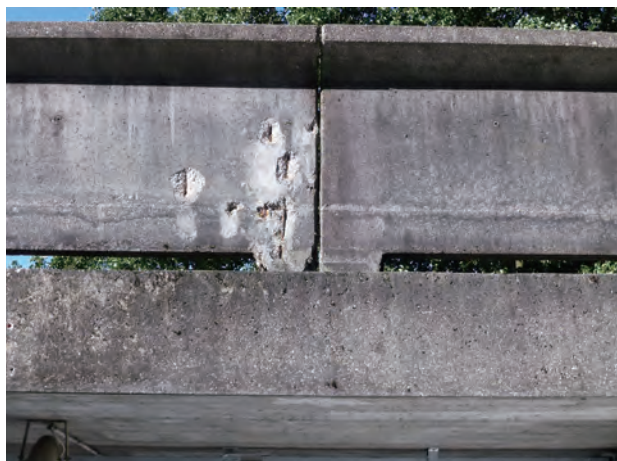
写真 64 コンクリート壁高欄の補修事例

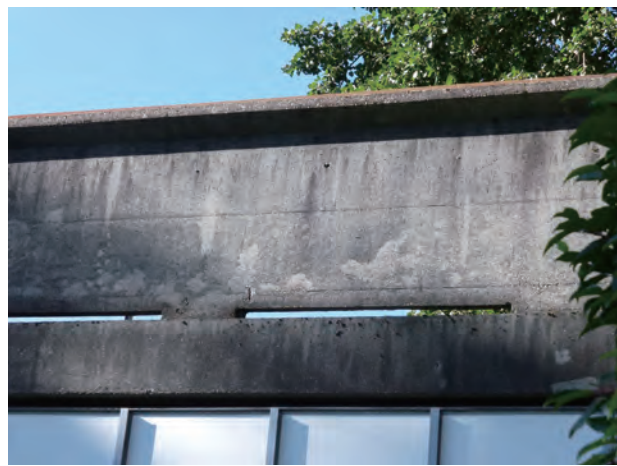
写真 65 コンクリート壁高欄の補修事例（オリジナルの色に近いため、違和感を感じさせない）

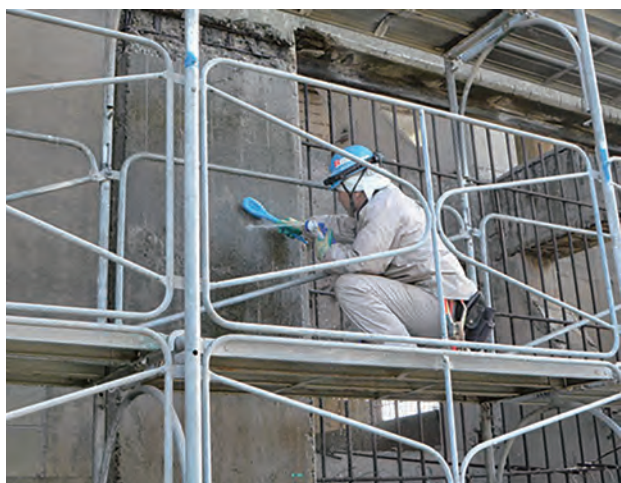
写真 2-2：躯体洗浄作業
写真提供 公益財団法人文化財建造物保存技術協会

本工事では、足場が組まれた段階で高圧洗浄処理を実施し（写真 2-2）、既存躯体の汚れ等を除去するとともに、現状の質感や色味を正確に把握する調査が実施された。この修復前に実施された洗浄処理は、世界平和記念聖堂で実施された保存修理工事の経験が活かされている。

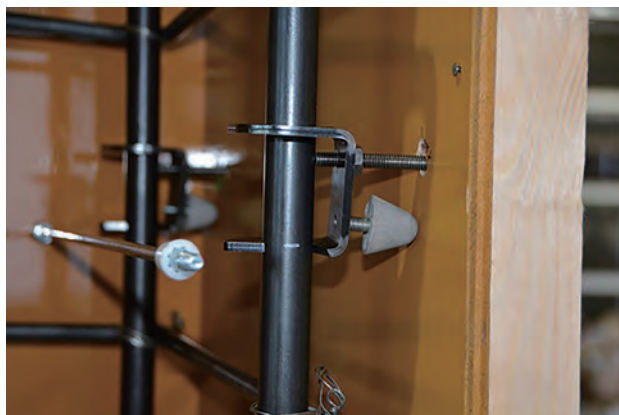
写真 2-5：試験体にスペーサー付セパ引き金物が設置された状況
写真提供 公益財団法人文化財建造物保存技術協会

修においても番線締めで型枠固定することも検討されたが、グラウト圧入の圧力（想定 41.4 k N/m²）に耐えられないと判断され、セパレータでの型枠固定が採用された。そのうえで少しでもセパ穴を目立たないようにするため、ミニコン（特殊仕様、既製品、躯体表面に現れるセパ穴径φ 17mm、被り厚 30mm 未満で使用（写真 2-4））やスペーサー付セパ引き金物（特注品、躯体表面に現れるセパ穴径φ 8mm、被り厚 30mm 以上で使用（写真 2-5））が用いられた。

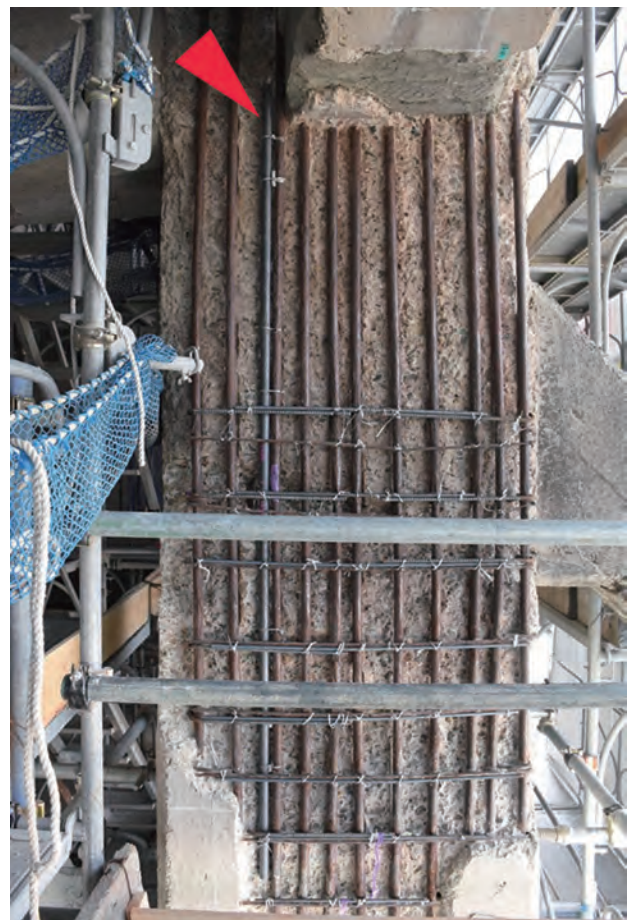
写真 2-7：写真⑦ 挿筋された補修範囲（挿筋を赤矢印で示す）
写真提供 公益財団法人文化財建造物保存技術協会

断面の計測は、ノギスを用いて最も細い箇所で計測を実施している。許容値を超えた場合でも鉄筋を切断して取替えることはなるべく避け、劣化した鉄筋を存置したまま新規鉄筋を脇に補足する添え筋工法を優先させている（写真2-7）。これは当初部材の保存とともに、先ほどの「現状の構造的な性能を極力保持する」という観点に則っている。添え筋する際の新規鉄筋は既存鉄筋の健全部と重ね継ぎ手をする要領で位置・長さを決め、重ね継ぎ手の長さは建築学会の建築工事標準仕様書（JASS5 鉄筋コンクリート工事）の基準に準拠し40d（φ25の柱主筋の場合は継手長さは $40 \times 25 = 1\text{m}$ ）とした。添え筋で新規鉄筋を補足できない場合（新しく鉄筋が入る余地が無い場合など）には、鉄筋が腐食し減肉した部分を切断しエンクローズ溶接により新規鉄筋に取替える方法が選択されている（写真2-8）。

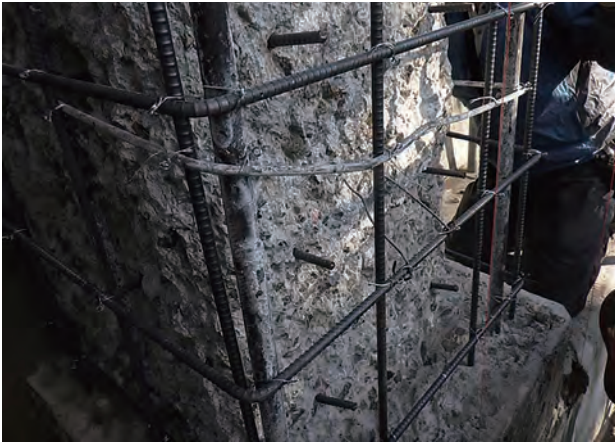
写真 3-9：挿筋後の状況
写真提供 東京電力ホールディングス株式会社

次に扶壁の補修は、凍害劣化した範囲を斫り(表面から150mm～200mm)、表面の洗浄を実施し(写真3-8)、斫った範囲に挿筋(写真3-9)、鉄筋組立、型枠設置後、コンクリートの部分打設が実施された。

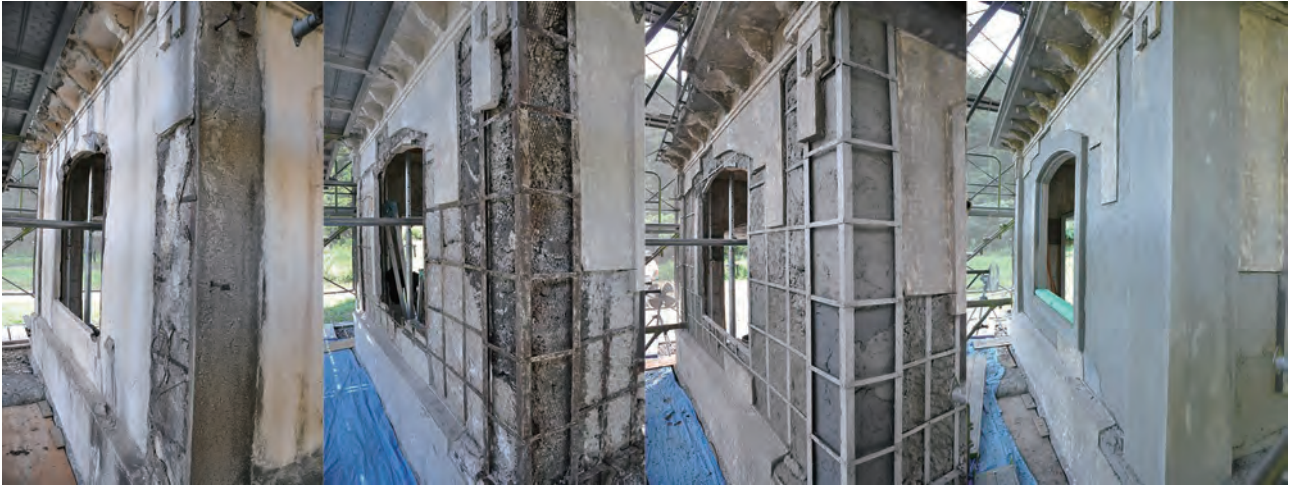
写真 4-4～7：左①制水井 1 号上屋修理前の状況、左②躯体斫り、左③鋼材防錆処理・下地調整、左④モルタル断面修復
(出典 『重要文化財 旧美敷水源地下水道施設 保存修理工事報告書』、p.89)

初材に倣うことを原則としている。ただし、モルタルおよびコンクリートの配合比やセメント、骨材等の使用材料の産地や組成については、建築時に特に意図されたもの（今回の修理工事では、油性ペイントの材料と調合）を除き、当初に倣うのではなく、適正な強度、剛性および耐久性が優先されている（写真 4-4～4-7）。当初の躯体モルタルやコンクリートの配合については、材料分析や調合比を分析した結果、現工法と変わりはなく特に意図されたものではないと判断された。

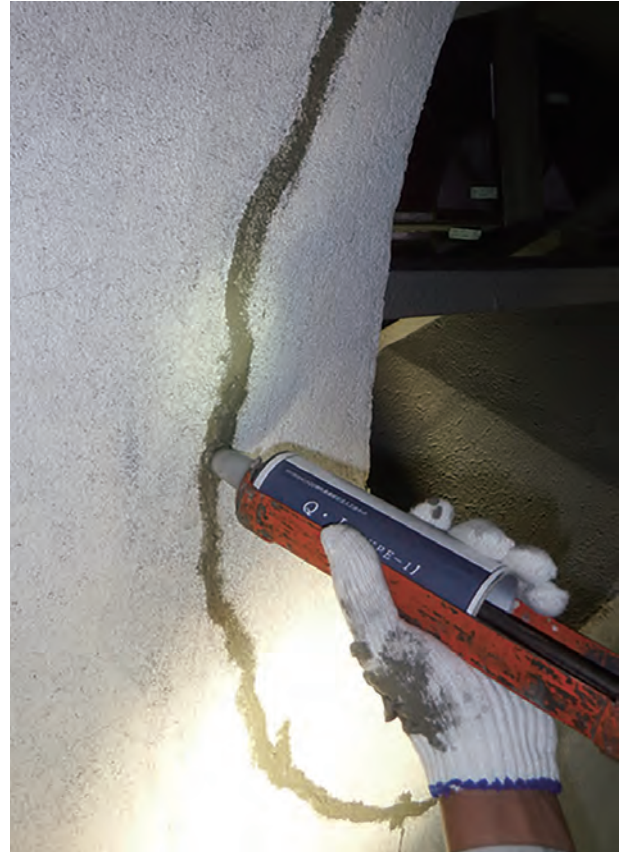
写真 5-4：超微粒子セメント注入工法（内陣天井部施工状況）
写真提供 清水建設株式会社広島支店

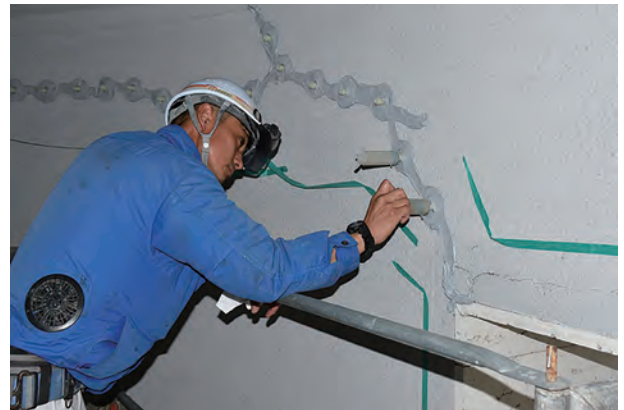
写真 5-7：セメントスラリー低圧注入工法（内壁部施工状況）
写真提供 公益財団法人 文化財建造物保存技術協会

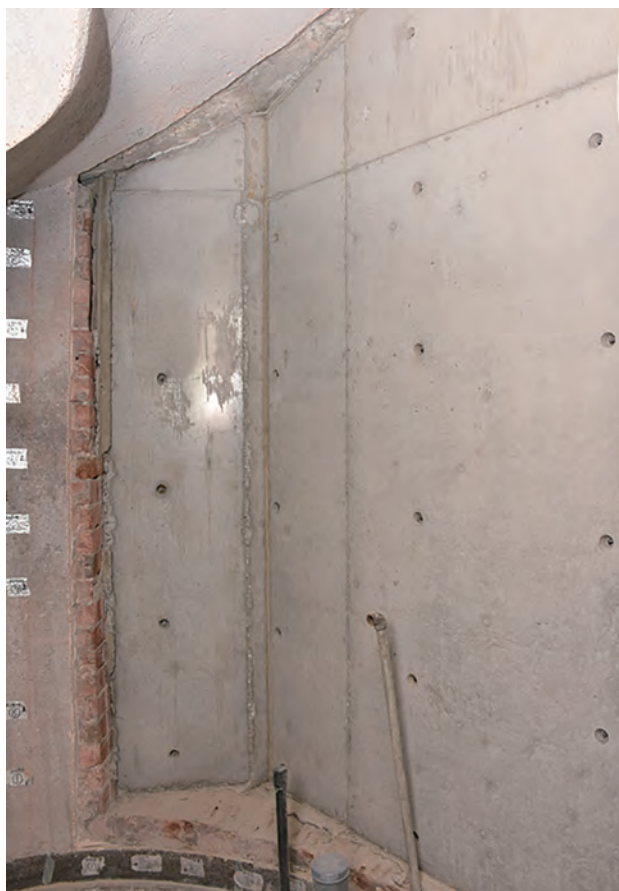
耐震スリット補強が導入された聖堂は、西側 1 階がピロティとなっているため壁量が少なく、東側の内陣部は壁量が多いという特徴を持ち、建物の偏心が大きな問題となっていた。そこで、壁量が不足している西側に対しては、階段室、玄関倉庫、小玄関に耐震補強を実施した（写真 5-14、5-15、5-16）。階段室および玄関倉庫では、壁や床の一部を解体し、煉瓦壁内部

写真 5-14：階段室の RC 壁補強

写真 5-15：玄関倉庫の RC 壁配筋完了写真

写真 5-16：小玄関の鉄骨補強

の躯体に RC 造の壁を増し打ち補強している。小玄関に対しては、鉄骨補強部材を新設する補強方法が取られ、壁量の不足が補われた。一方東側では、東面内陣部壁面および準備室壁面に計 6 箇所の耐震スリットを設けて剛性バランスが改善された（写真 5-17、5-18）。一般的に耐震スリットを設置する目的は、袖壁、垂れ壁、腰壁などが地震時に柱や梁に悪影響を与え破損することを防ぐためであり、応力が集中する柱際、梁上、梁下に設ける緩衝材である。ただし、今回の工事では、建物の偏心を改善させるために壁量を落とし、建造物全体の剛性バランスを保つために必要な処置として導入されている。耐震補強方法検討段階では、西側に大規模な耐震補強を実施し、剛性バランスを保つ案も検討されたが、建物の意匠性を大きく損なう恐れがあったため、意匠上の変化を抑えつつ、建物の偏心を改善できる耐震スリット設置案が採用された。

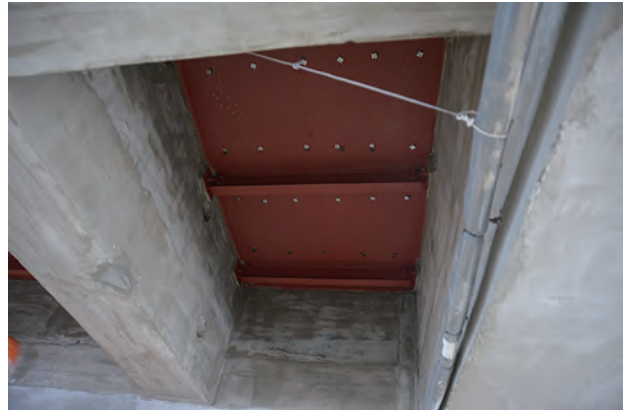
写真 6-8：鋼材と既存躯体との間にグラウト材を充填した状況

さらに、広範囲に渡り劣化・破損し、構造的にも厚み等が不足していたトイレ部分の躯体では、打ち直さず、当初スラブを残し、その下に新たな鋼材を設置し、既存躯体との間をグラウト材で充填させる方法が採られた（写真 6-8）。

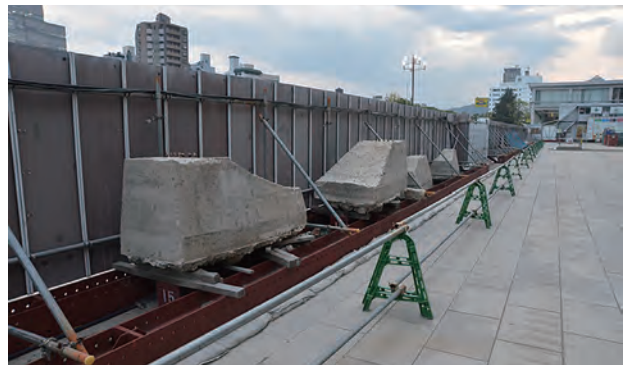
写真 6-9：取り外された四連基礎の別置状況

第 4 案の免震補強案は、地震時に建造物に掛かる力を減衰でき、ピロティの保存、躯体の保存を優先した補修、特定が難しい内部の劣化部位への負担軽減も可能であり、意匠のみならず工法や材料を含めた躯体保存に有利な方法だと判断された。また、免震装置の設置に伴い取り外されることになった階段下端部の四連基礎（写真 6-9）も工法等の技術的価値、材料的な価値が評価され、免震範囲外の土中に埋め戻し保管されることになった。基礎解体に当たって実施された記録保存の内容は表 6-4 の通りである。

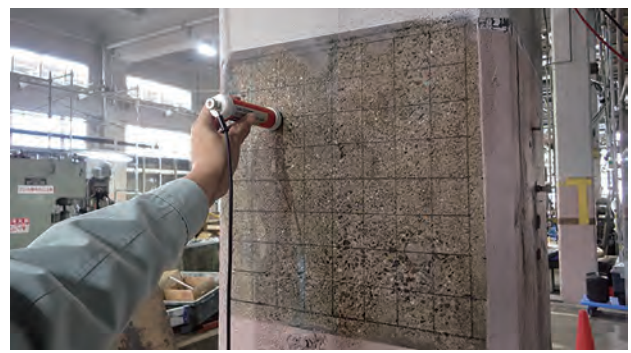
写真 7-8：自然電位測定状況
写真提供 西日本旅客鉄道株式会社

梅小路機関車庫のモニタリング（表 7-5）では、24 ヶ月後が -234mV、36 ヶ月後が -239mV と鉄筋腐食評価では、不確定の値で推移している。施工者は、-200mV 以上の数値まで戻ることが理想ではあるが、-230mV 程で数値が安定したのであれば、その値を基準に腐食環境の変化に関するモニタリングを継続することになる。とのことだった。現在、数値に大きな変化が見られないため、腐食しにくい環境が保たれていると判断されている。

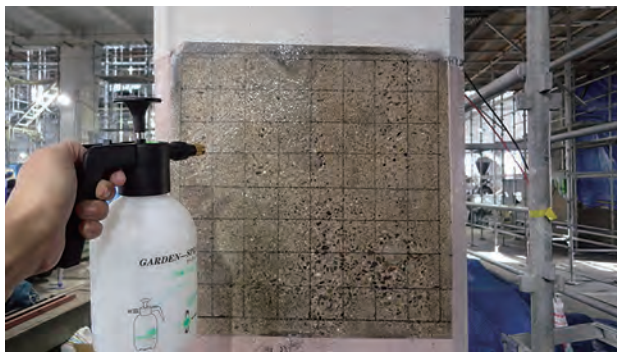
写真 7-7：モニタリング前に実施する散水
写真提供 西日本旅客鉄道株式会社

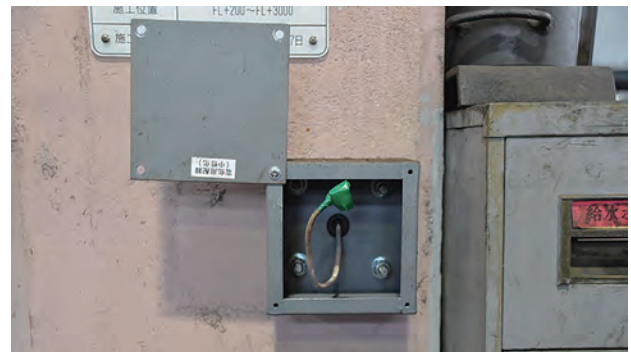
写真 7-9：モニタリングのため残された内部電極用の配線
